XVI ERIAC DECIMOSEXTO ENCUENTRO REGIONAL IBEROAMERICANO DE CIGRÉ

Comité de Estudio A1 - Máquinas Eléctricas Rotativas

EXPERIÊNCIA NA MONITORAÇÃO ON-LINE DE DESCARGAS PARCIAIS PARA AVALIAÇÃO DA ISOLAÇÃO ELÉTRICA DOS ENROLAMENTOS ESTATÓRICOS DE HIDROGERADORES

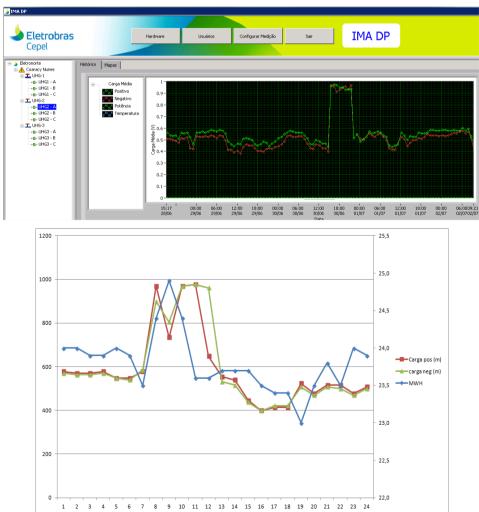
Fig. 12 – (a) Registro do IMADP. (b) Correlação das descargas a potencia ativa da máquina.

A Figura 12, a seguir, apresenta o comportamento das descargas parciais quando ocorre um aumento da Potência Ativa do gerador, já as Figuras 13 e 14 mostra uma correlação dos nívieis de descargas parciais com vibração e a temperatura.
